# 淮阴区叶某惠小吃店“9·17”液化石油气罐 燃气泄漏闪爆事故调查报告

2022年9月17日上午8时11分左右，淮阴区幸福城小区二期一门店(B-12幢26室,工商注册名:淮阴区叶某惠小吃店),发生液化石油气罐燃气泄漏闪爆事故(液化石油气,简称“燃气”),事故造成2人死亡,4人受伤。

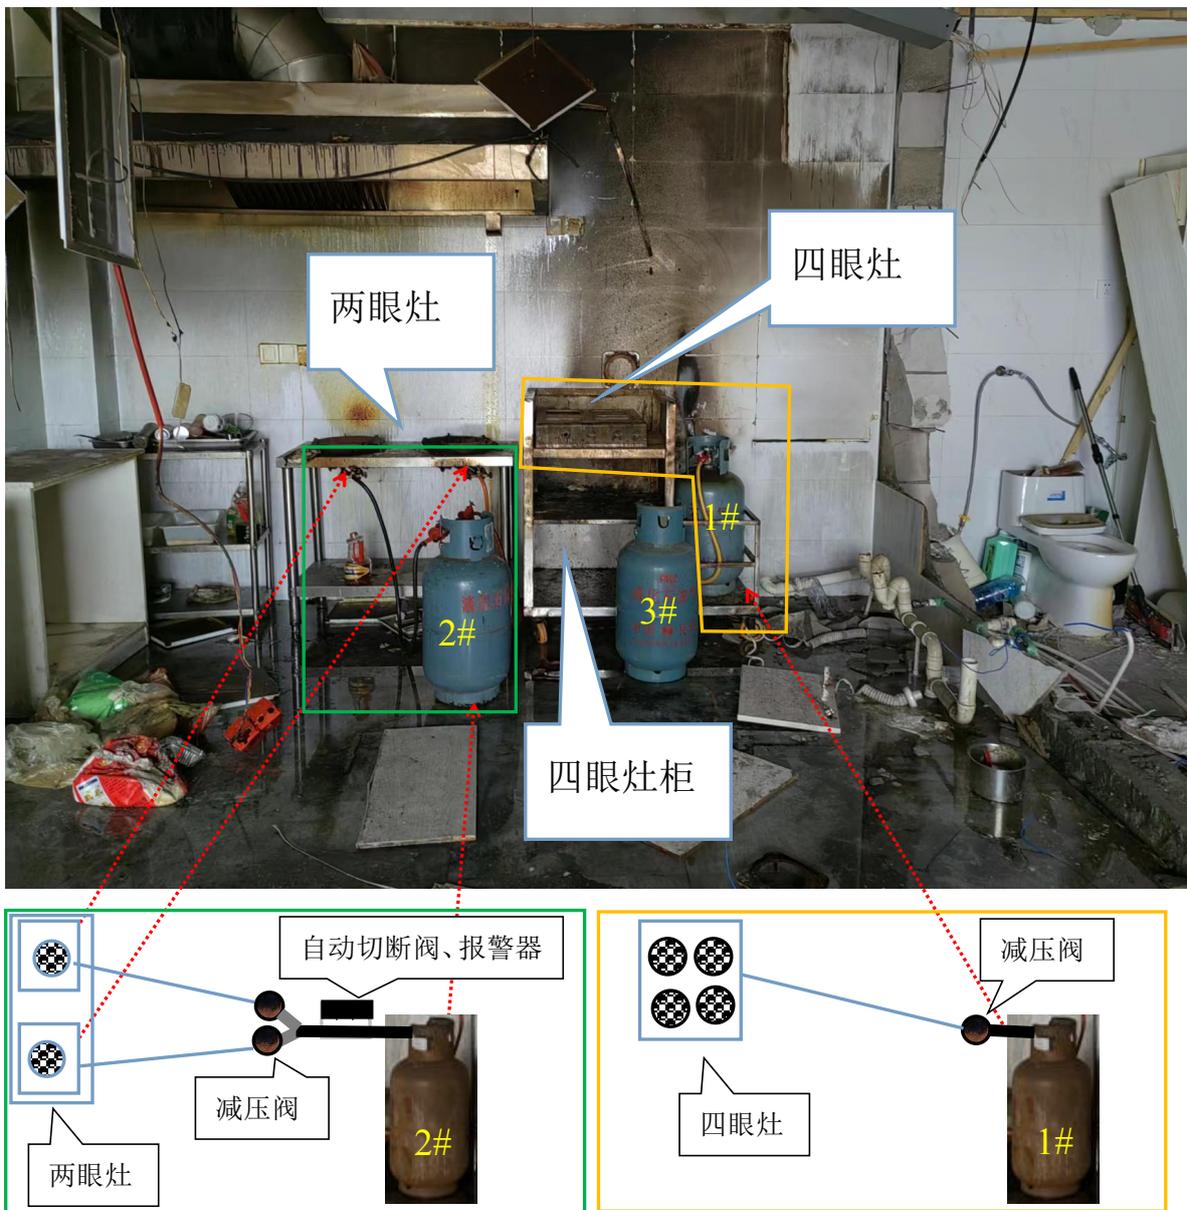
图 1

19时46分，两瓶气送到。严某祥将1#气瓶与四眼灶相连，3#气瓶放置在一旁未连接。此时，店内的2#气瓶已与两眼灶连接，事故前现场和瓶灶连接方式如图1。

1#气瓶为泄漏气瓶，角阀处于开启状态，已安装减压阀，未安装报警器和自动切断装置，软管穿过四眼灶柜最上层右侧的孔洞，将气瓶与灶具连接（见图3）。

2#气瓶已安装报警器和自动切断装置，未发现燃气泄漏。

3#气瓶未使用，未发现燃气泄漏。

经调查判定：1#气瓶发生泄漏；2#气瓶报警器和自动切断装置未接电。

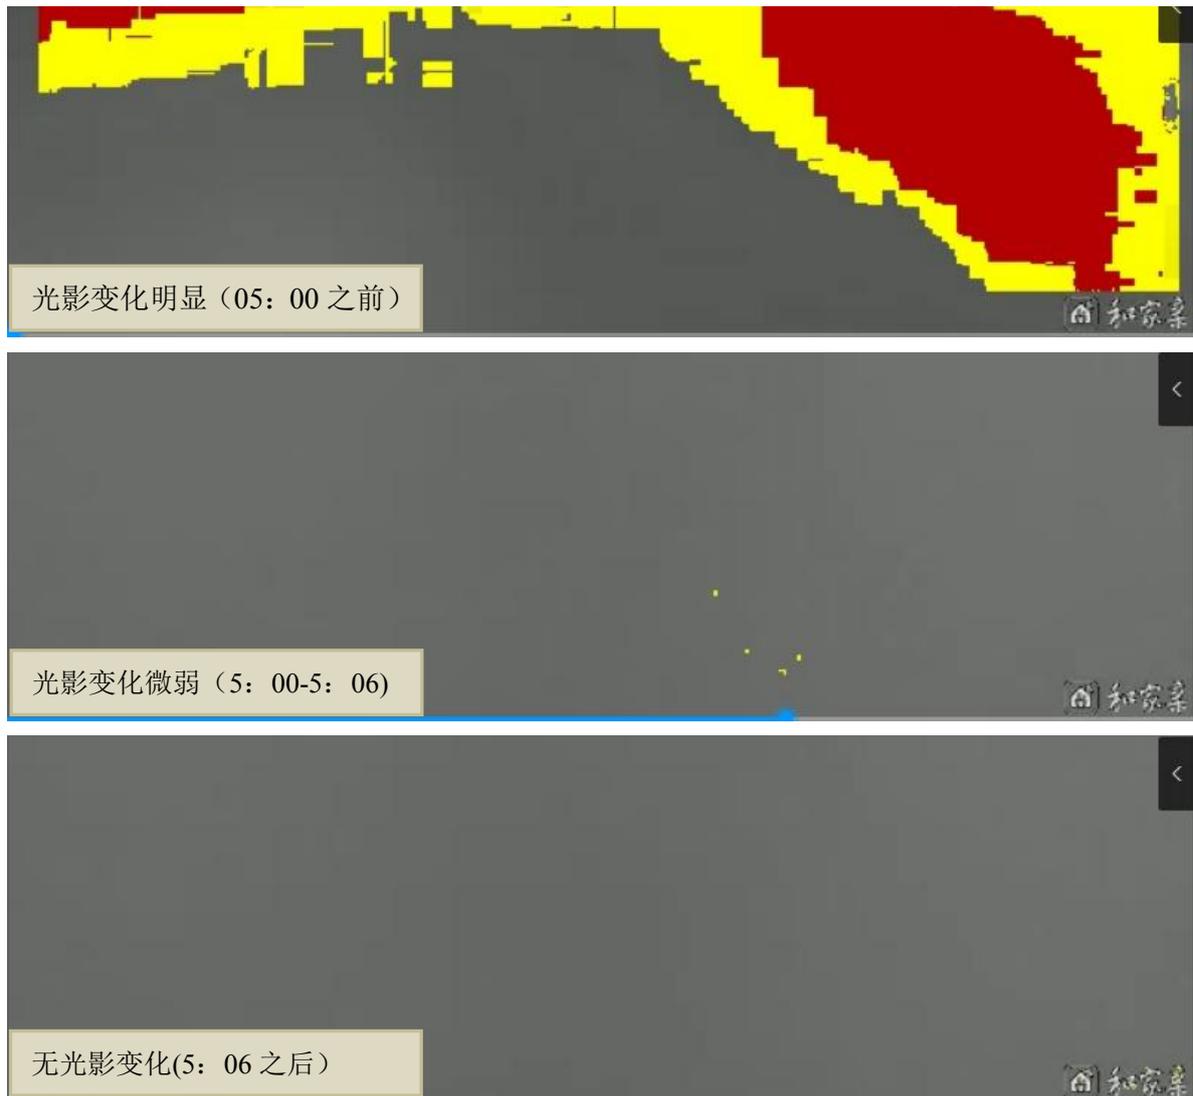
图2 火察系统分析情况<sup>注2</sup>

注2：火察系统中的微变分析模块通过光影的变化，在视频中形成像素点，用来观察光影变化状态。

器未插电,排除光亮为燃气报警器发出。使用消防火察系统分析,在出现可见光亮之前,已经出现阴燃现象。可以证实,视频中的光亮为火源发出。

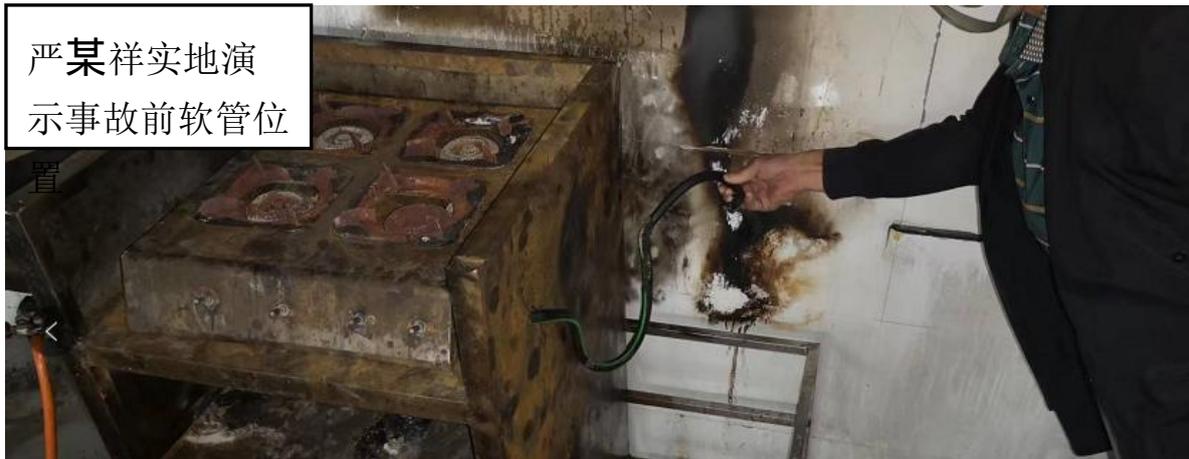
图3

2.燃气泄漏阶段（17日5:06—事发前）。经调查，1#气瓶软管与四眼灶柜紧密接触，高温受损（见图3）。由于16日晚叶某惠未关闭1#气瓶角阀，受损的软管不能承受气瓶内燃气的压力，随后燃气泄漏。

（三）加强燃气使用环节的监管执法。1.明确燃气使用条件，并宣传落实到所有用户。2.全面开展燃气软管置换工作，确保燃气管道在安全使用质保期内。3.全面开展报警器和自动切断阀安装工作。

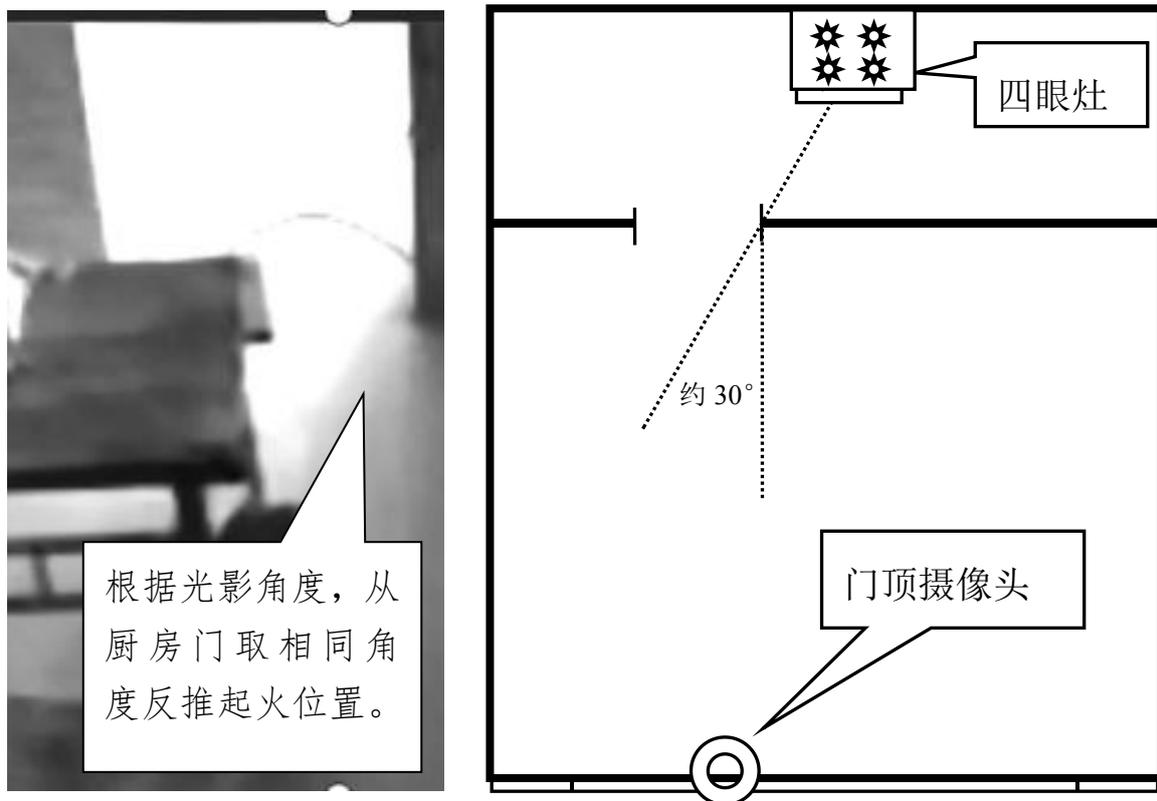
图 6

3. 火光来源<sup>注6</sup>。经爆燃二次燃烧且受灭火、救援的影响，事故现场破坏较大。经专家调查认定，不排除遗留火种导致起火。起火位置为四眼灶柜（图 6）。

**注 6：**经专家论证和调查分析，排除了明火、人为纵火或飞火、自燃、电气故障、雷击等导致起火的原因，不能排除遗留火种导致起火。

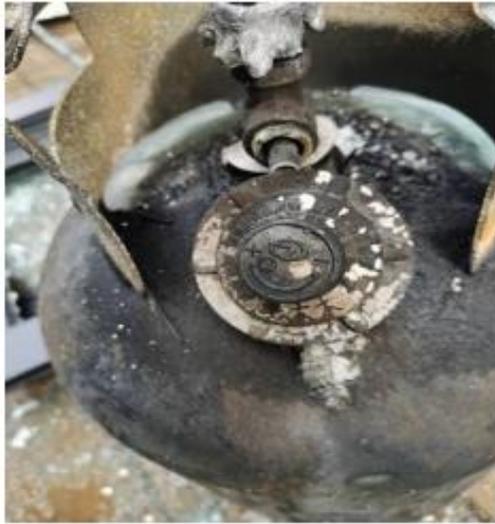
3、一只钢瓶手轮已经烧熔化, 钢瓶出口连着调压器。见下图:

6、消防人员证实：进入现场时该钢瓶通过调压器向墙壁喷火，调压器角阀未关。

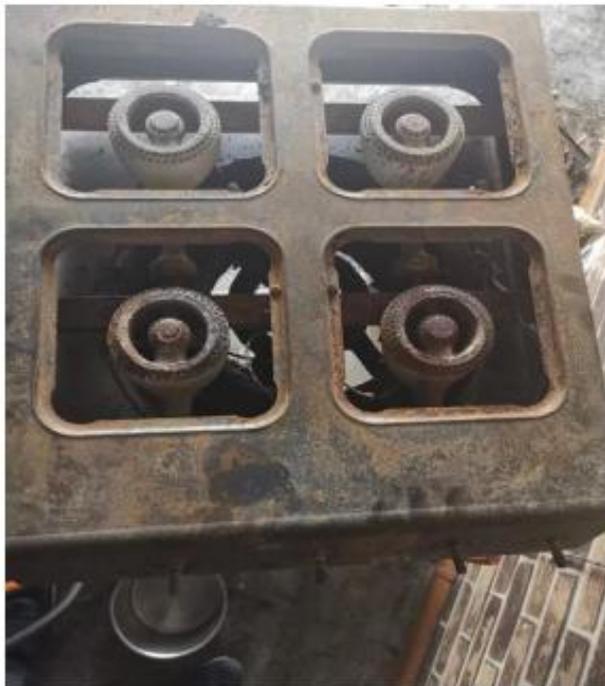
4、四眼灶具已经被高温烤过，灶具旋钮开关已经烧毁；见下图：

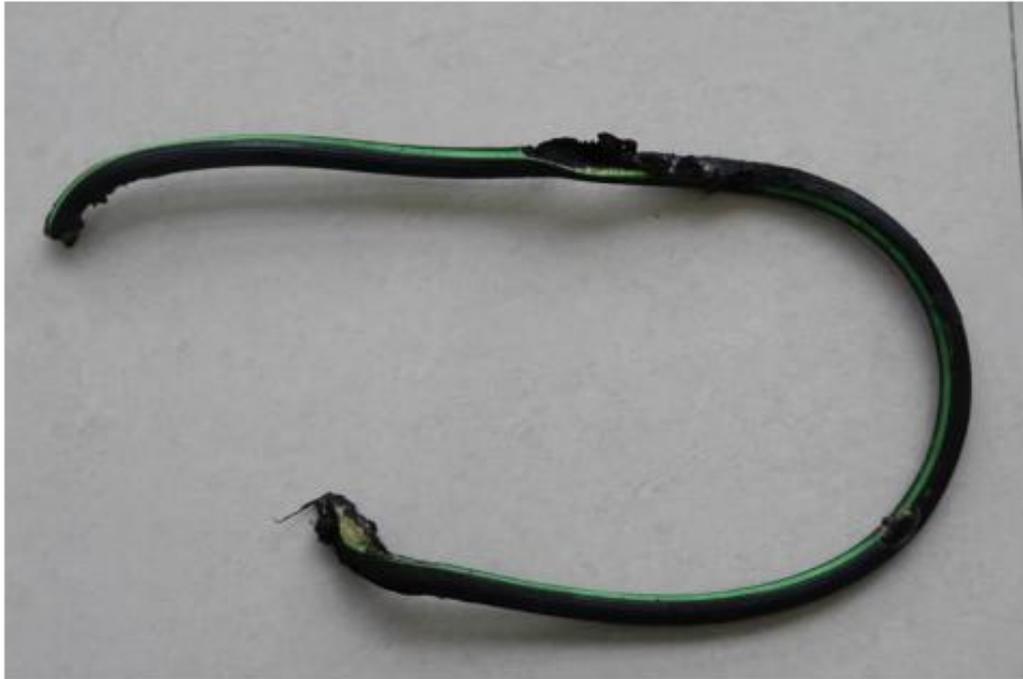
5、现场发现一个中间部位裂开，两头都有火烧痕迹的胶管，推测该胶管是连接烧坏的钢瓶和四眼灶的连接软管下图是现场找到的橡

胶软管。见下图：

3、问题的主要线索在软管的焦化痕迹。判断是因灶具下物品燃烧，高温传导到灶具，使得连接灶具的橡胶软管被烤软化，橡胶软管中间部分也因火焰或高温灼烤而破裂。后来，软管开始漏气，漏出的液化石油气沿地面在小吃店内扩散；现场视频实际情况分析，在火焰熄灭前么橡胶软管可能还未漏气，或者漏气还没有扩散到火焰处（因为燃烧离地面约40厘米高）。
