# 淮阴辽河路“9·8”道路交通事故调查报告

经调查认定，淮阴辽河路“9·8”事故是一起道路交通事故。

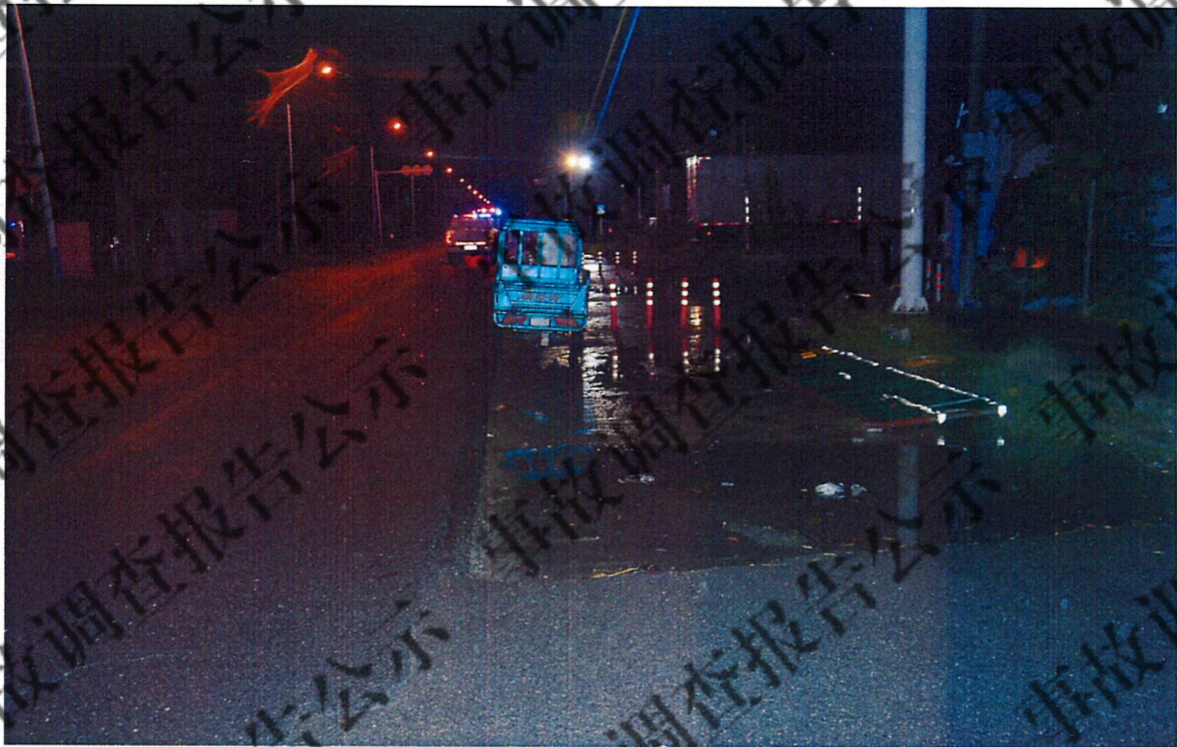
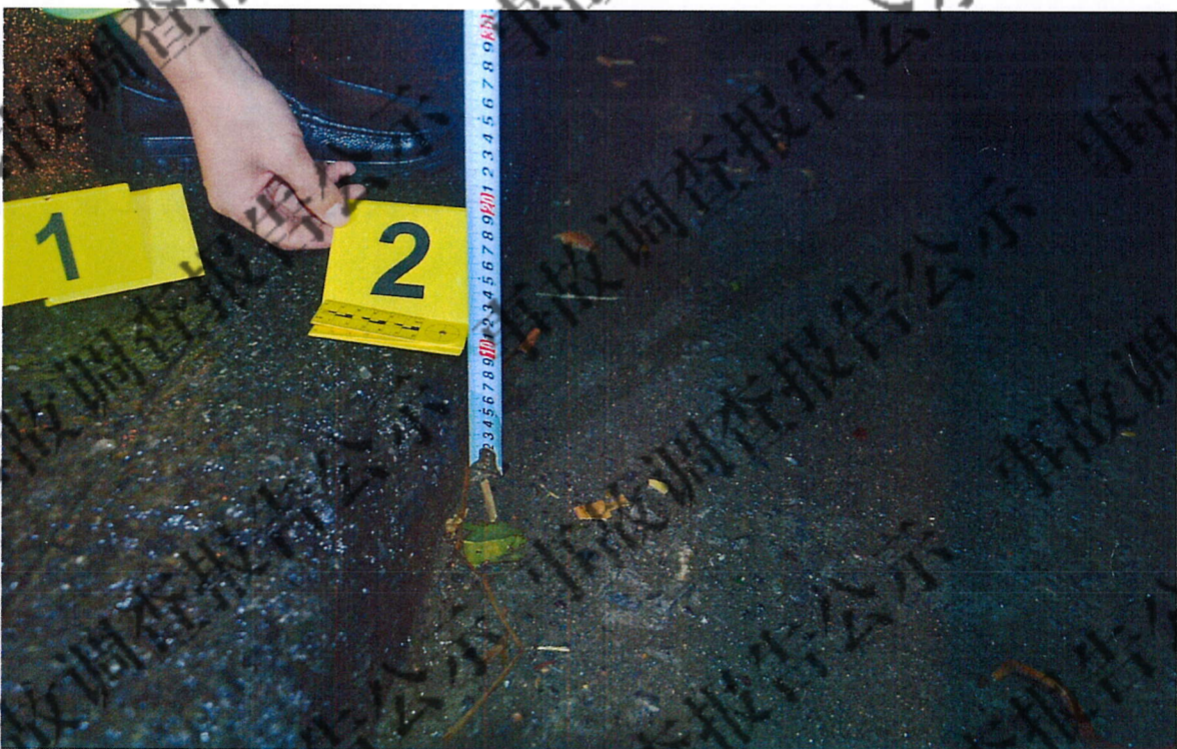
开挖未恢复路段宽（南北方向）4.7 米、长（东西方向）68 米、深度 0.1 米，现场有一铁制围挡倒在路边，设置有反光路桩，路段附近无明显的警示标志。现场情况如图 1、图 2 所示，

（一）利淮公司。在道路上施工时留下路面凹槽，未及时消除安全隐患，也未设置明显的安全警示标志及采取防护措施。

（一）利准公司要进一步强化安全生产主体责任的落实，特  
别是加强未完成工程项目安全管理，压实相关责任，定期进行检

查，及时发现并消除事故隐患，杜绝本次事故中的类似问题再次发生。

（二）区住建局要对利淮公司进行一次安全检查，特别是未完工工程项目的安全管理，也要举一反三，提醒全区建筑施工企业加强对停工或未完工项目进行隐患排查，在存在安全风险场所、设施、设备上设置明显的警示标志，采取必要的防范措施，以防附近居民进入造成事故发生。
