# 淮阴区叶某惠小吃店“9·17”液化石油气罐 燃气泄漏闪爆事故调查报告

2022年9月17日上午8时11分左右，淮阴区幸福城小区二期一门店(B-12幢26室,工商注册名:淮阴区叶某惠小吃店),发生液化石油气罐燃气泄漏闪爆事故(液化石油气,简称“燃气”),事故造成2人死亡,4人受伤。

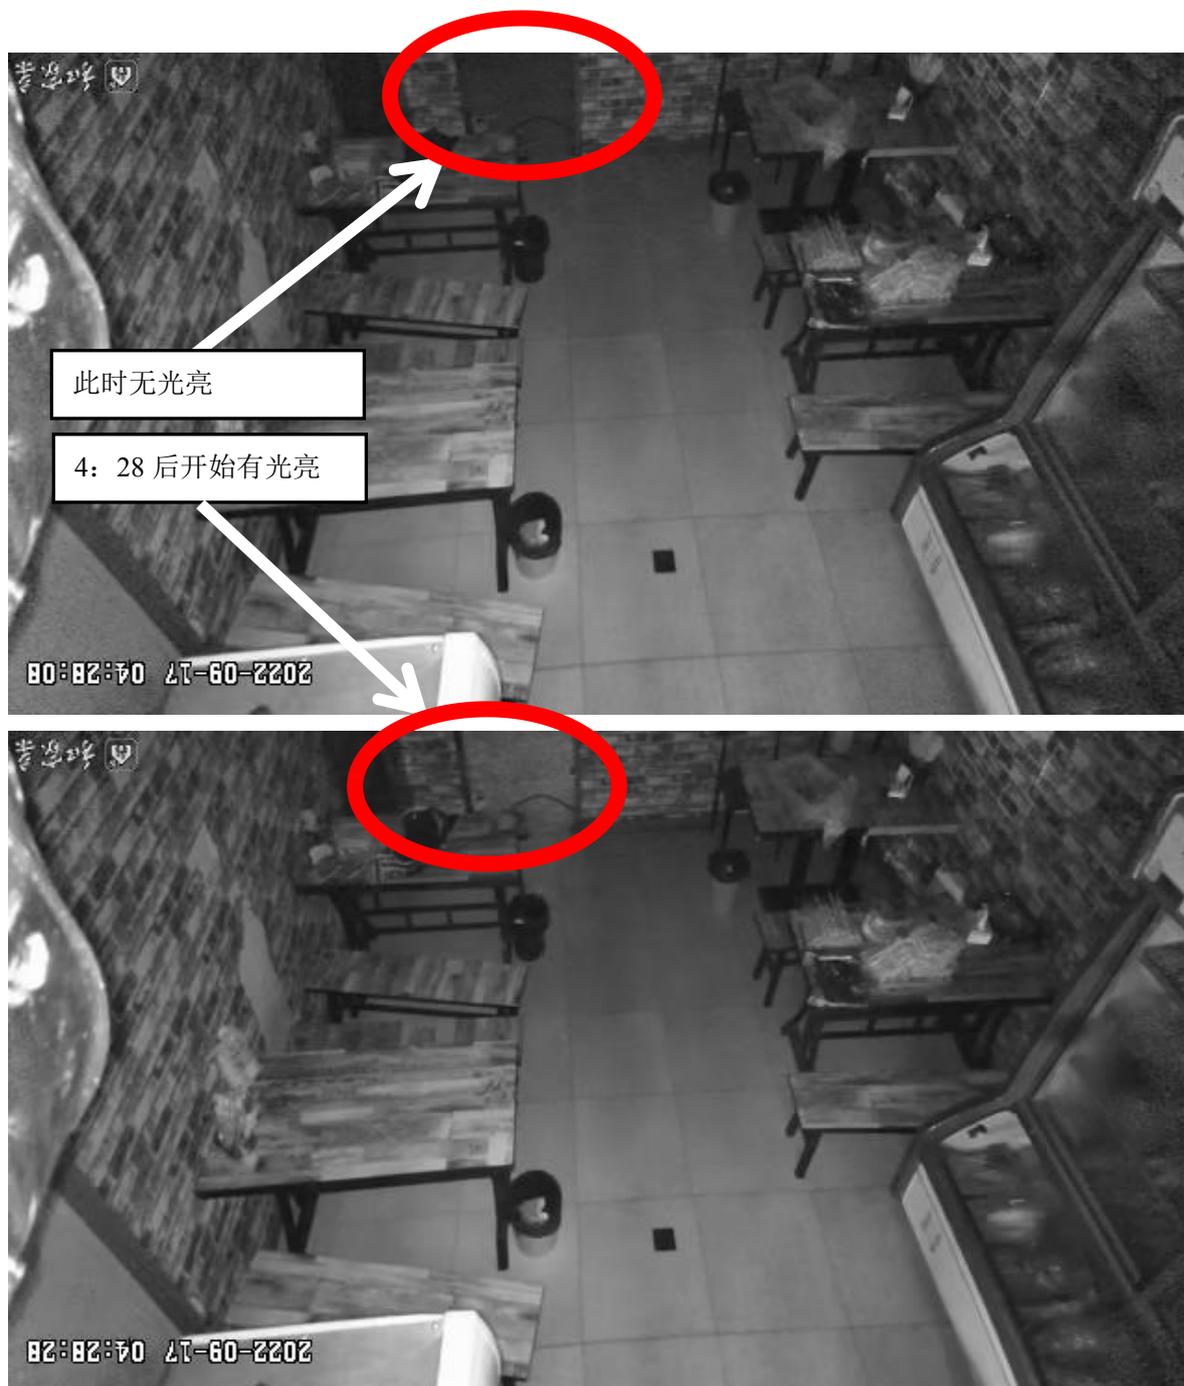
图 4

1.光亮分析。17日凌晨4:28开始，小吃店四眼灶柜位置发出光亮。事故调查组经过相似条件下的模拟实验，同时根据省燃气专家意见，结合叶某惠陈述16日晚闭店时2#气瓶燃气报警

器未插电,排除光亮为燃气报警器发出。使用消防火察系统分析,在出现可见光亮之前,已经出现阴燃现象。可以证实,视频中的光亮为火源发出。

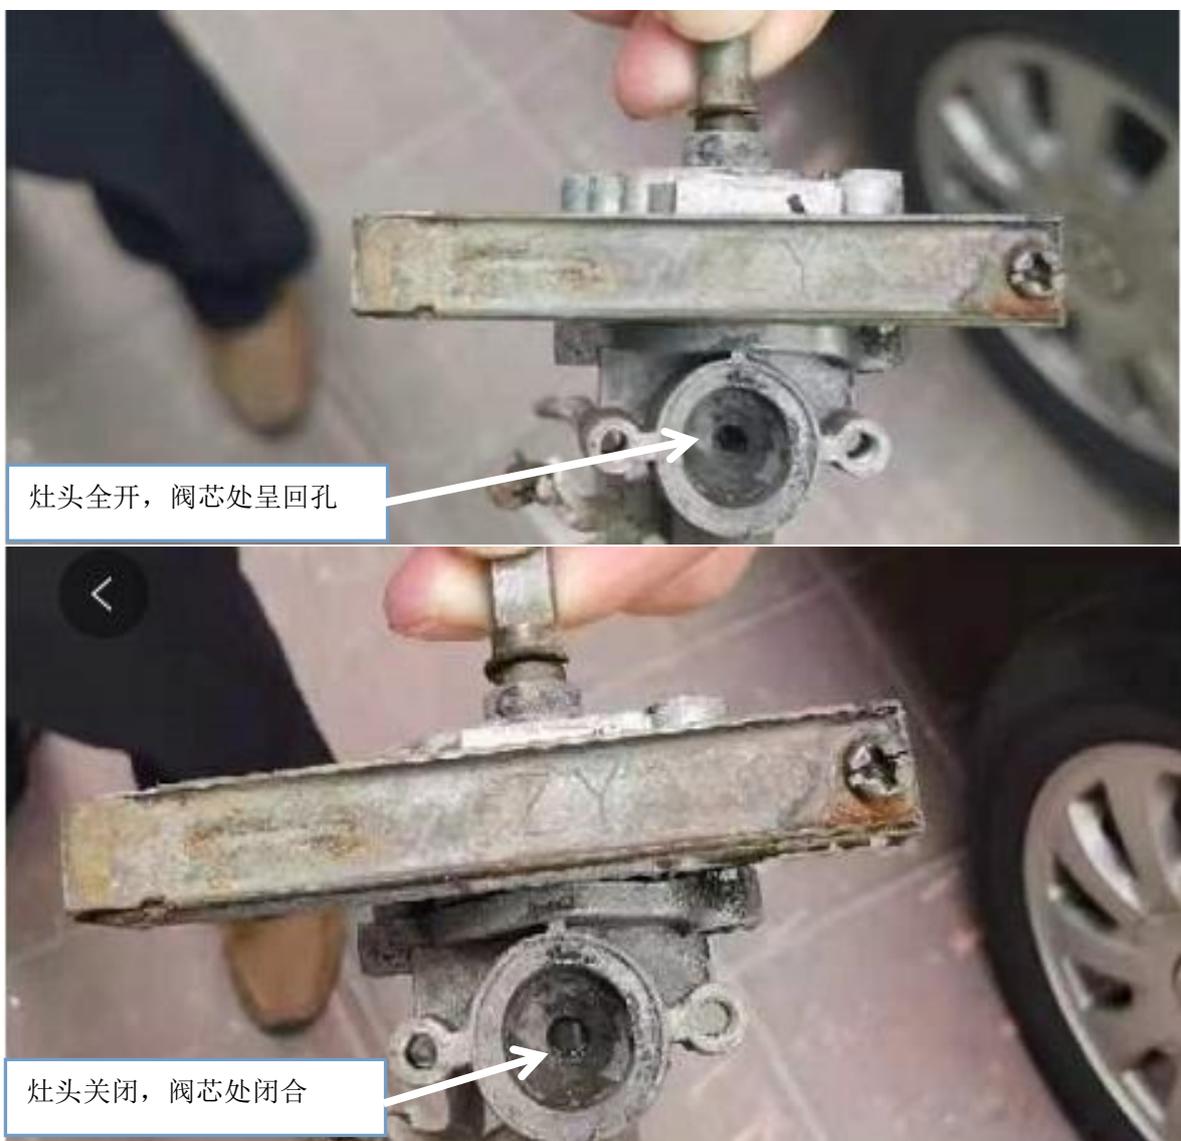
图 7

3.泄漏气瓶连接的四眼灶情况。经淮安市产品质量监督综合检验中心查看，该四眼灶在事发时四个灶头均处于关闭状态。

(五) 闪爆分析。液化石油气与空气混合达到爆炸极限(1.5%—9.5%)后,遇火花即可发生闪爆。结合叶某惠到现场开灯后立即发生闪,可判断,火花来源于电灯开关。
